# Sanierung Rohrleitung Tribber Bach Sassnitz Bereich Schmetterlingshaus

Projektgebiet Sassnitz, Landkreis Rügen  
 Auftraggeber Wasser- und Bodenverband „Rügen“  
 Aufgabe Sanierung einer Rohrleitung DN 1.000 im Berstliningverfahren  
 Leistungsphase 1 bis 8 nach § 55 HOAI  
 Bearbeitungszeit 2002-2007  
 Baukosten 0,4 Mio. Euro

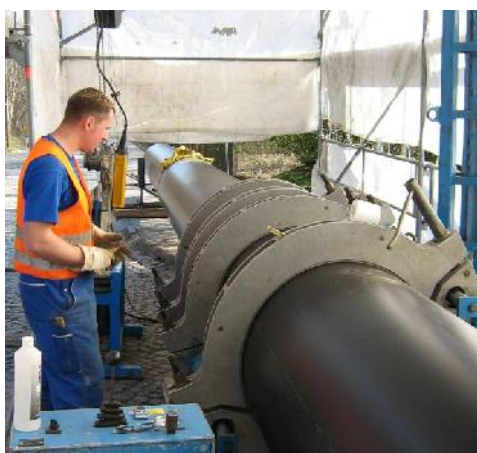
Verschweißen des Rohres DA 800 mit Spiegelschweißgerät

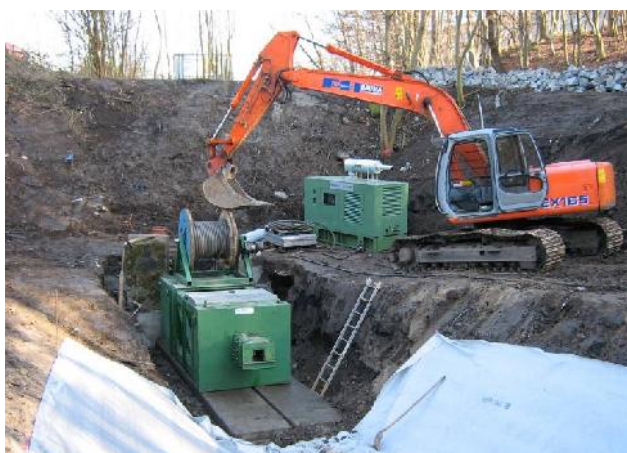
Einrichten der Berstmaschine

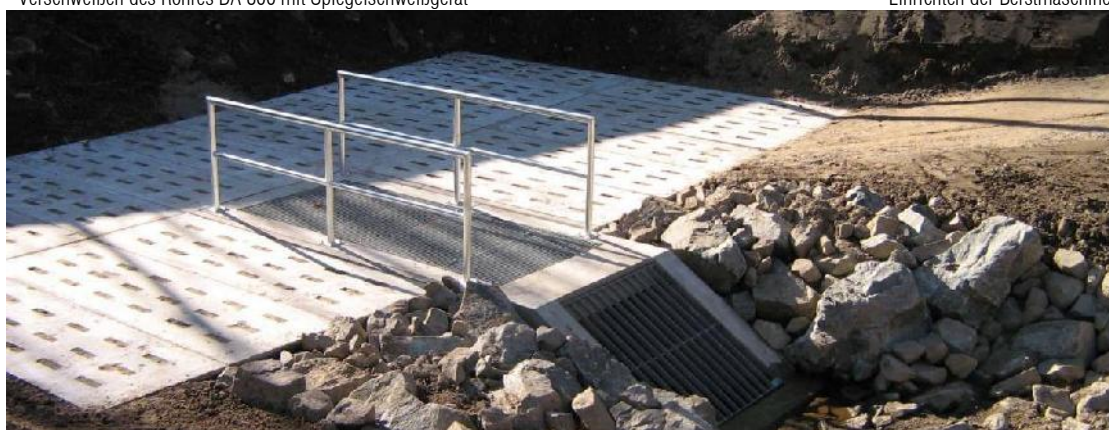
Einlaufbauwerk zur Rohrleitung
