# Ökologische Durchgängigkeit Tribohmer Bach Unterlauf bis Schlemminer Holz

Projektgebiet Tribohmer Bach am Rande des Recknitztales zwischen Ortslage Gruel und Schlemminer Holz, Landkreis Vorpommern-Rügen  
 Auftraggeber Landgesellschaft Mecklenburg-Vorpommern mbH  
 Aufgabe Herstellung der ökologischen Durchgängigkeit an vier Standorten im Tribohmer Bach (Bau einer Fischaufstiegsanlage und einer Furt, Ersatzneubau Durchlass, Einbringen von Sohlensubstrat)  
 Leistungsphasen 1-8 nach § 55 HOAI und örtliche Bauüberwachung nach § 57 HOAI  
 Baukosten 250.000 Euro  
 Bearbeitungszeit 2013-2015

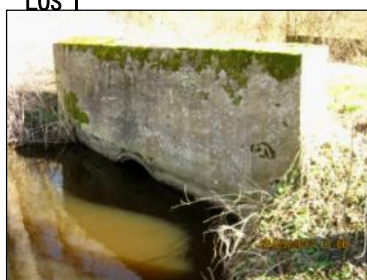
vorh. Durchlass ökologisch nicht durchgängig

### Los 1 - Ersatz Durchlass bei Gruel durch Anlage einer Furt

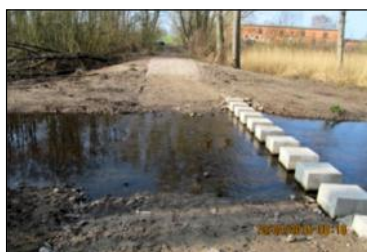
Umbau zur Furt mit Trittsteinen

- Herstellung einer befestigten Furt mit Trittsteinen
- passierbar für Fahrzeuge der Gewässerunterhaltung und Fußgänger bis HQ<sub>2</sub>

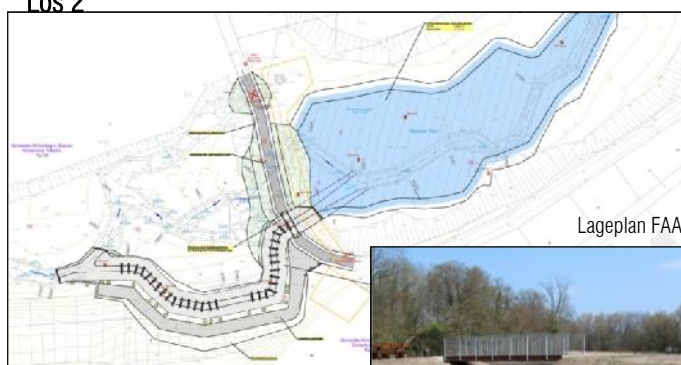
Lageplan FAA

### Los 2 - Ehemaliger Mühlenteich (Emilsee) in Tribohm

- Anlage einer Fischaufstiegsanlage als naturnaher Rauge- rinne-Beckenpass mit 30 Steinschwellen aus Natursteinen
- Profilierung Damm und Errichtung einer Fußgängerbrücke
- Profilaufweitung im Bereich des ehemaligen Teiches

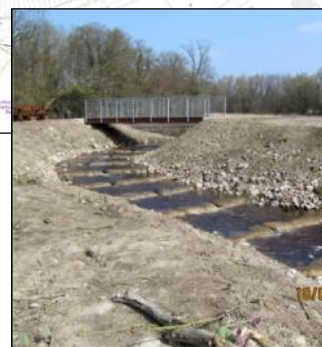
FAA mit Fußgängerbrücke

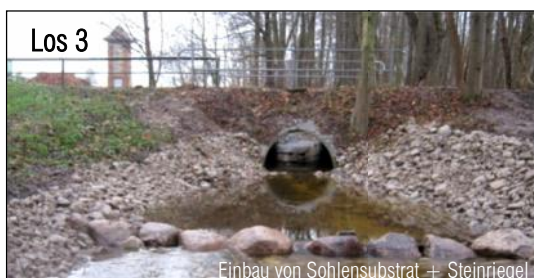
Einbau von Sohlensubstrat + Steinriegel

### Los 3 - Durchlass an Dorfstraße in Tribohm

- Wiederherstellung der ökologischen Durchgängigkeit durch Einbringen von Sohlensubstrat in den vorhandenen Durchlass
- Einbau eines Steinriegels zur Gewährleistung einer Mindestwassertiefe im Durchlass

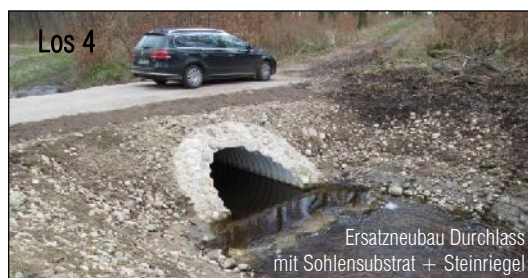
Ersatzneubau Durchlass mit Sohlensubstrat + Steinriegel

### Los 4 - Durchlass am Südrand des Schlemminer Holzes

- Ersatzneubau Durchlass mit größerem Querschnitt und Sohlensubstrat
- Einbau eines Steinriegels zur Gewährleistung der Mindestwassertiefe im Durchlass
