Sanierung Rohrleitung Tribber Bach Sassnitz Bereich Schmetterlingshaus

Lage	Sassnitz, Landkreis Rügen
Auftraggeber	Wasser- und Bodenverband „Rügen“
Aufgabe	Sanierung einer Rohrleitung DN 1.000 im Berstliningverfahren
Projektleiter	Dipl. Ing. Hubert Gallasch
Leistungsphase	1 bis 8 nach § 55 HOAI
Bearbeitungszeit	2002 - 2007
Baukosten	0,4 Mio. Euro

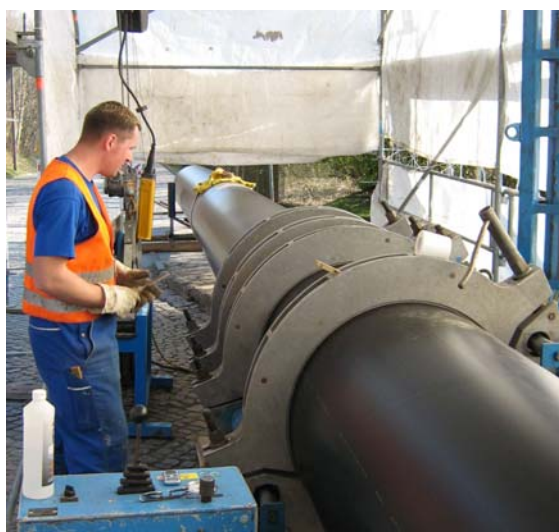
Verschweißen des Rohres DA 800 mit Spiegelschweißgerät

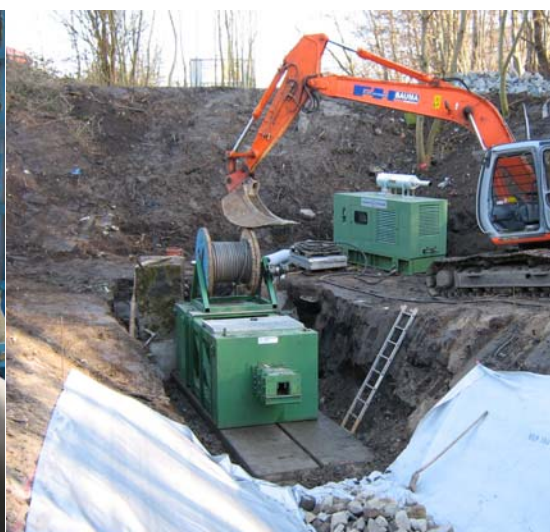
Einrichten der Berstmaschine
