Sanierung Rohrleitung Tribber Bach Sassnitz im Berstlining-Verfahren

Lage	Sassnitz, Landkreis Rügen
Auftraggeber	Wasser- und Bodenverband „Rügen“
Aufgabe	Sanierung einer Rohrleitung DN 1.000 im Berstlining-Verfahren
Projektleiter	Dipl. Ing. Hubert Gallasch
Leistungsphase	1 bis 8 nach § 55 HOAI
Bearbeitungszeit	2002 - 2007
Baukosten	0,4 Mio. Euro

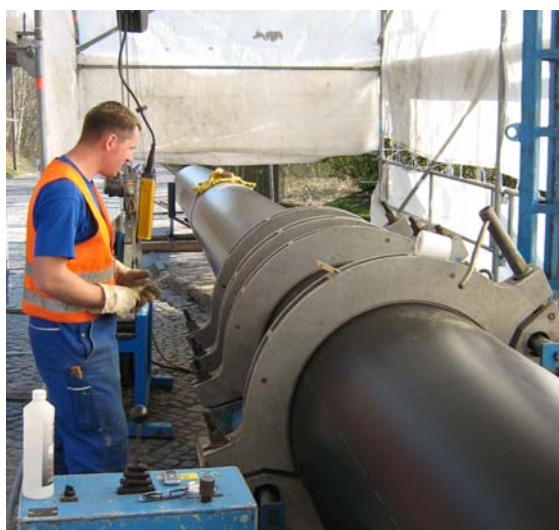
Verschweißen des Rohres DA 800 mit Spiegelschweißgerät

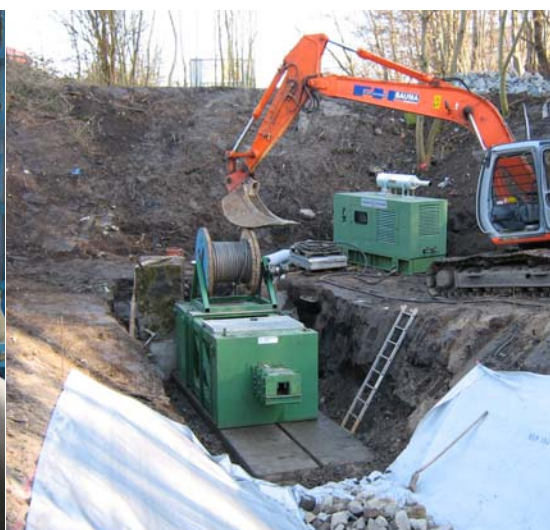
Einrichten der Berstmaschine

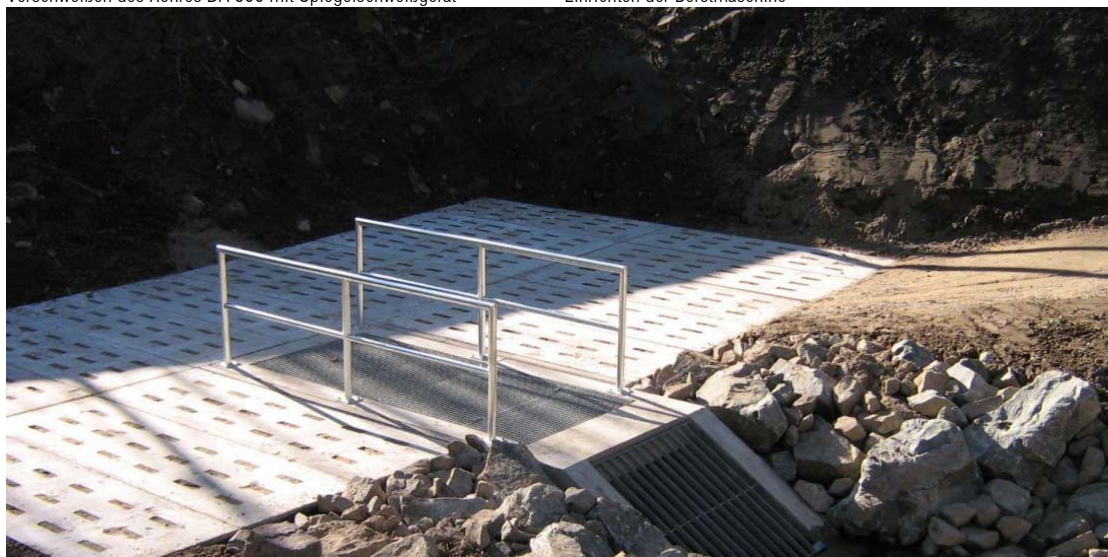
Einlaufbauwerk zur Rohrleitung
